ЦАРСКИЙ КУРГАН — памятник парадной погребальной архитектуры Боспорского царства (**Ил. 1**), сооруженный в последней четверти IV в. до н. э. в окрестностях Пантикапея представителями боспорской династии Спартокидов. Расположен у поселка Аджимушкой, северная часть города Керчь, Республика Крым, Российская Федерация. В центре кургана в первой половине XIX в. был открыт уникальный каменный склеп с купольным уступчатым сводом, к которому с южной стороны подведен длинный коридор-дромос с уступчатым перекрытием.

Характеристика памятника

Строительство и составные архитектурные элементы

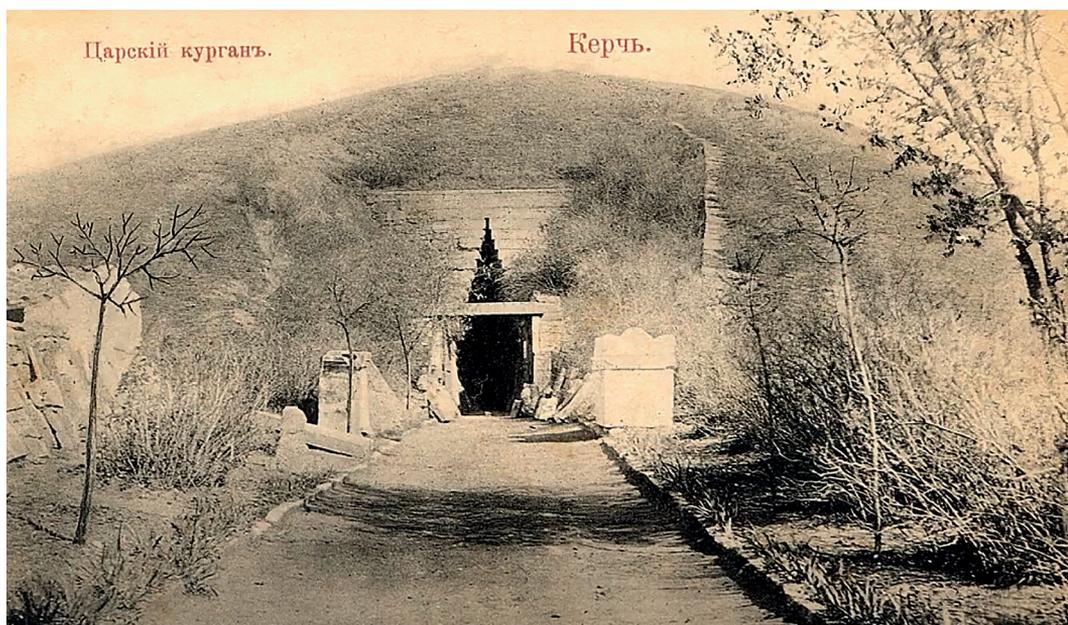
Ил. 4. Царский курган, вход в дромос.
Открытка 1912 г.

В 1865 г. директор Керченского музея древностей А. Е. Люценко на средства Императорской археологической комиссии произвел реставрационные работы центральной каменной конструкции. В частности, был вычищен от обвалов дромос, укреплен входной проем между дромосом и камерой, перебраны и уложены заново каменные плиты пола в погребальной камере, переложена значительная часть плит перекрытия дромоса у входа в камеру (**Ил. 4**).

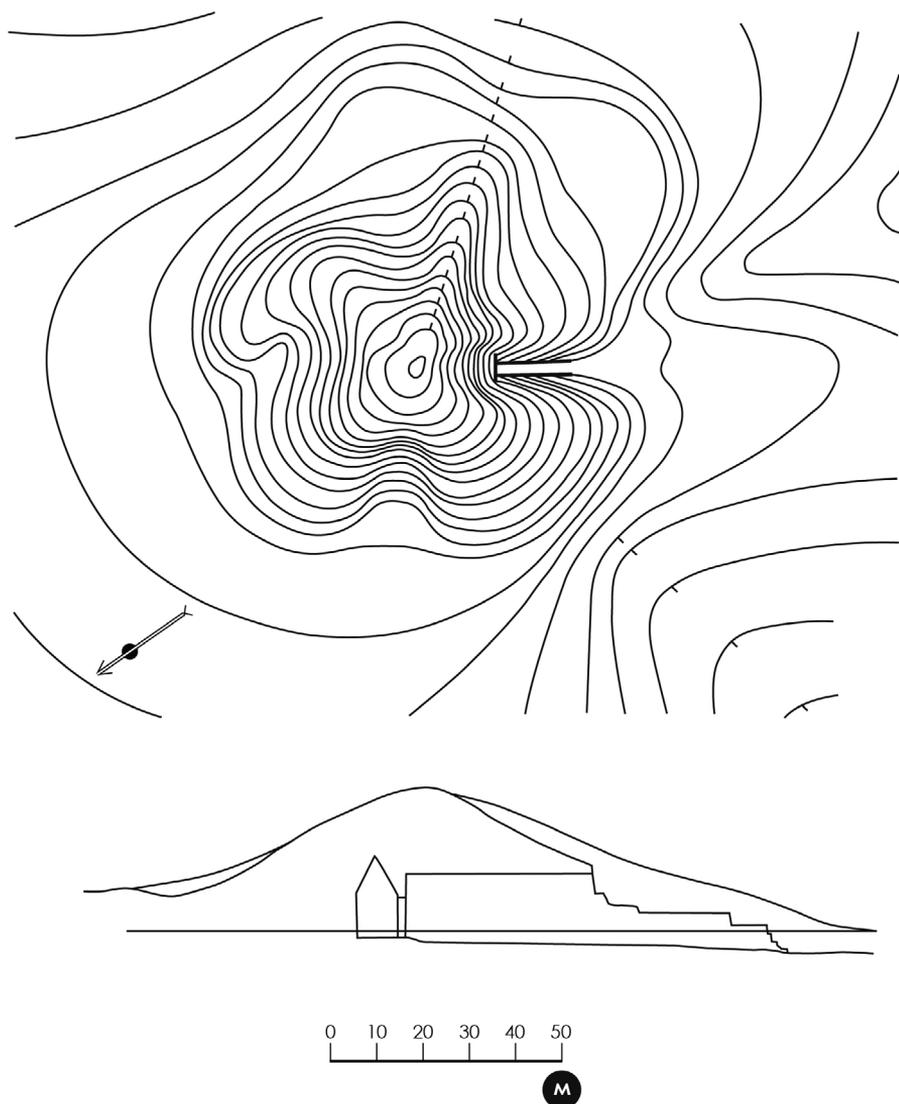
Ил. 5. План и разрез Царского кургана.

Курганная насыпь высотой около 19 м, диаметром 250 м (**Ил. 5**) была сооружена на пологом косогоре в 5,3 км на северо-восток от Пантикапея. В настоящее время насыпь задернована, на ее поверхности видны многочисленные ямы и отвалы от археологических раскопок и ранних ограблений. На вершине установлен тригонометрический пункт (**Ил. 6**). В уступчатую гробницу можно попасть с юга через каменный дромос длиной 36 м и шириной 2,8 м.

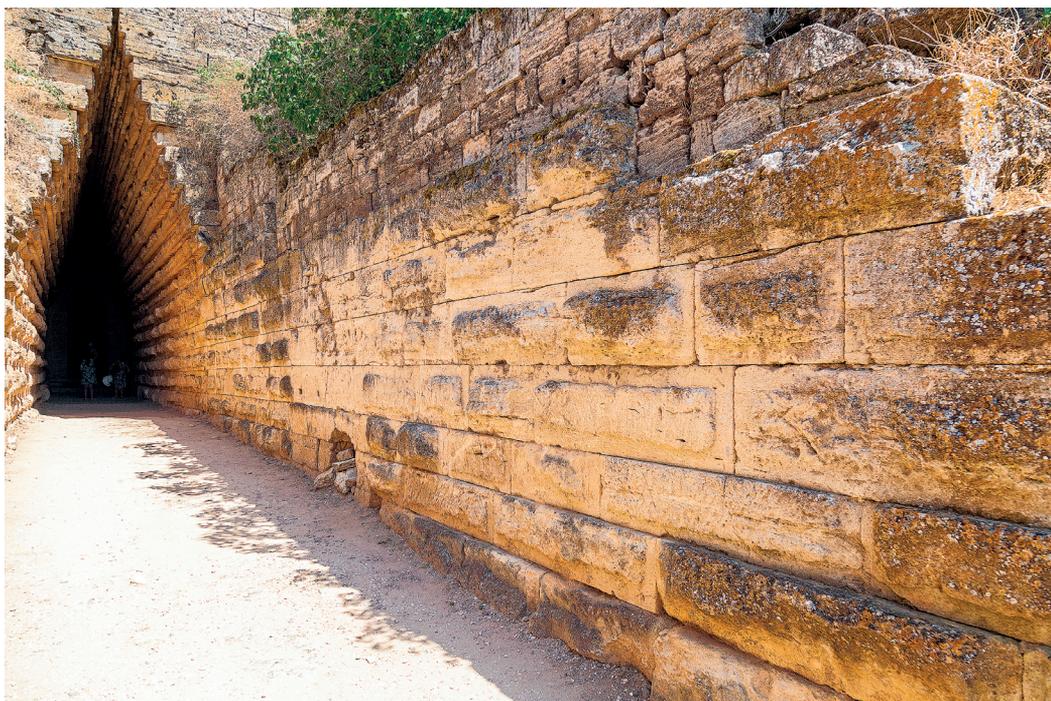
Ил. 7. Дромос Царского кургана, современное состояние.
Фото: © Houston.pda / Shutterstock.com

Дромос Царского кургана (**Ил. 7, 8, 9**) сложен из крупных рустованных квадров, его порядовка соответствует порядовке квадров камеры. Длина дромоса 36 м, на протяжении 20 м он имеет уступчатый свод, замкнутый на высоте 7,14 м от земляного пола [*Гайдукевич 1949: 248*]. Строительный камень камеры и дромоса — это аджи-мушкайский известняк, лицевая поверхность которого тесалась по месту, после укладки ряда блоков. На большинстве

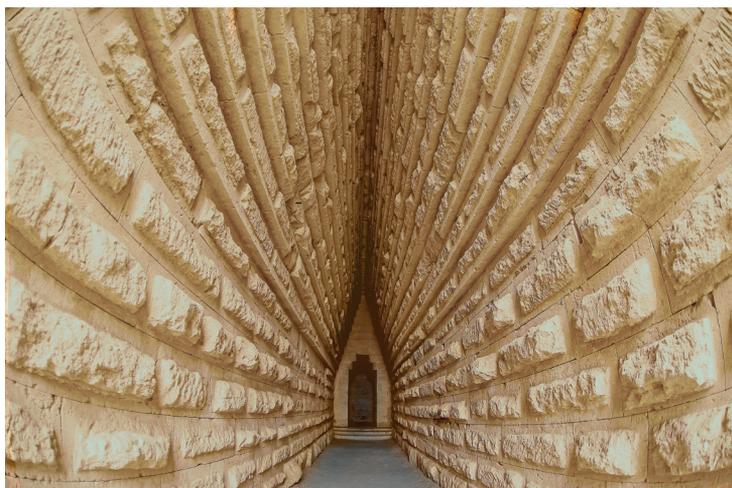
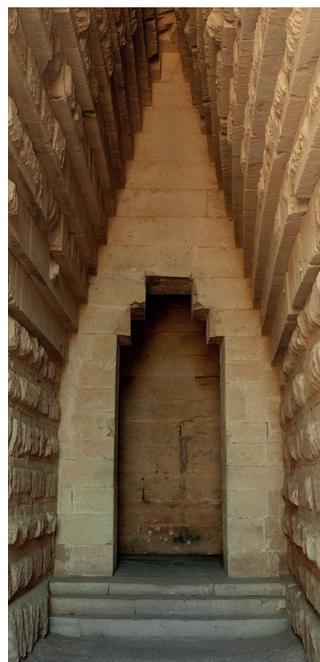
Ил. 8а. Дромос Царского кургана
(внутренняя часть),
современное состояние.

камней хорошо читаются следы тески и шлифовки, видны следы рычагов и клиньев, использованных при выламывании блоков из стен каменоломни. В стенах дромоса и камеры, в куполе камеры и своде дромоса в древности были выбиты гнезда для установки распорных балок, в том числе необходимых для устройства строительных лесов [Шалькевич 1976: 147]. После завершения строительных работ эти технологические отверстия были тщательно замаскированы каменными вкладышами, специально вытесанными по размеру гнезд. Наблюдения профессиональных архитекторов за характером балочных гнезд в стенах дромоса показали, что некоторые балки могли быть заведены в срочном порядке, при возникновении угрозы обвала недостроенного свода дромоса [Шалькевич 1976: 151]. Способствовать этому могли как неверные строительные расчеты, так и сейсмические толчки в этой части Крымского полуострова.

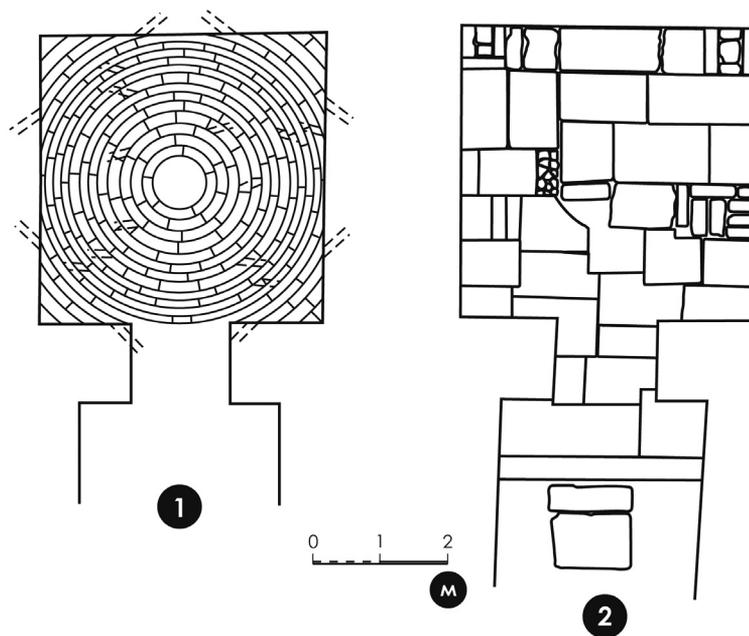
Ил. 10. План камеры склепа Царского кургана.
 По: Гайдукевич В. Ф. Боспорские города. Уступчатые склепы. Эллинистическая усадьба. Илурат / под ред. А. Л. Якобсона. Л.: Наука, 1981

Из дромоса в склеп вел проем с уступчатым перекрытием шириной 2 м; камера почти квадратная в плане, 4,39×4,25 м (Ил. 10), перекрыта конически-уступчатым куполом, состоящим из 12 рядов кладки. Его высота достигает 8,84 м.

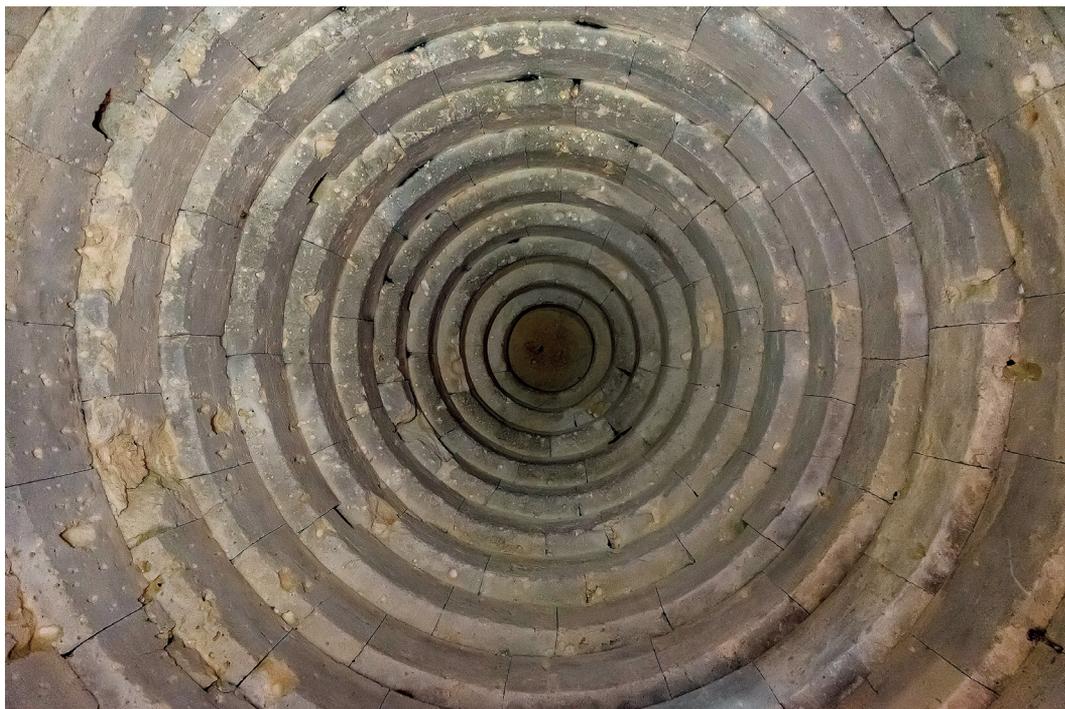
Ил. 11. Купол склепа Царского кургана.

Конический свод камеры (Ил. 11) не вписывается в правильный конус. «Уступчатая линия сечения лишь приблизительно вписана в треугольник; сильная вспарушность вписанной линии придает всему куполу ту необыкновенную гармонию, которая не могла бы быть получена при строго

конической форме, показанной на всех старых чертежах» [Кауфман 1947: 3].

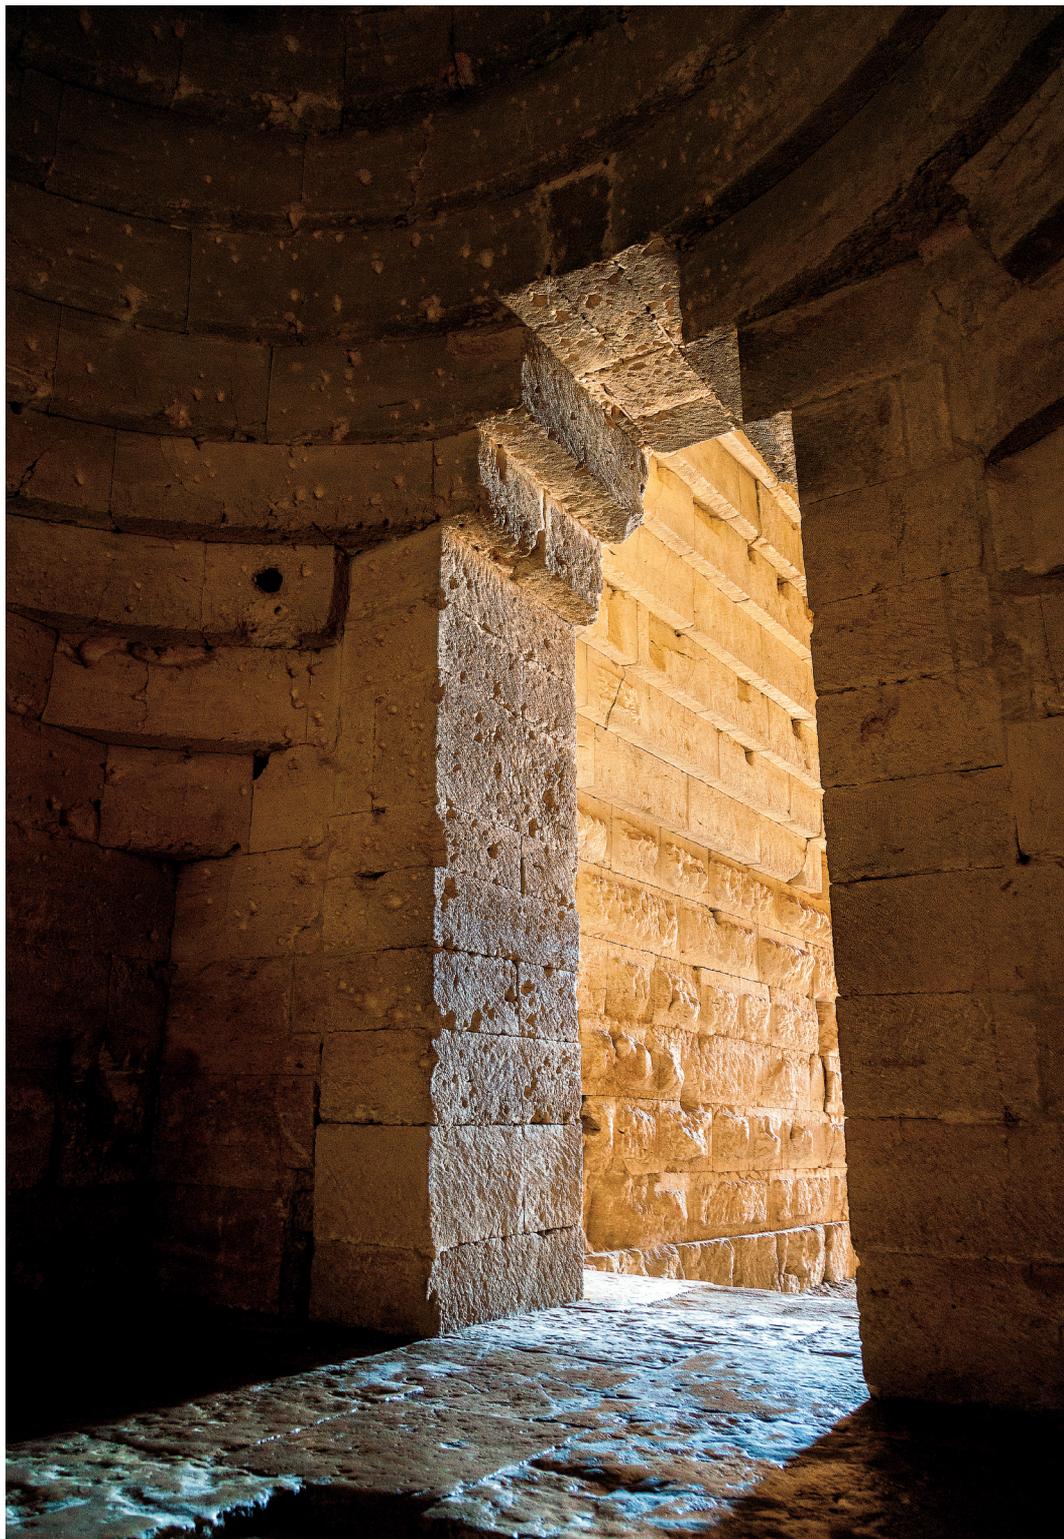
Ил. 12. Проем с уступчатым перекрытием между камерой склепа и дромосом.
Фото: © Houston.pd / Shutterstock.com

из 12 рядов квадров, постепенно уменьшающихся кверху в диаметре. Последний ряд квадров перекрыт тесаной плитой-плафоном. Общая высота камеры таким образом составила 8,70 м. Пол вымощен хорошо подогнанными друг к другу крупными каменными плитами. Дромос и камеру разделяет монументальный каменный портал, сложенный из гладко тесанных блоков. Верхняя часть входного проема в портале также оформлена ступенчатой кладкой.
